## AQUISIÇÃO DE SERVIÇOS INSPECÇÕES SUBAQUÁTICAS DAS INFRAESTRUTURAS DA AdCL - 2021/2023

RELATÓRIO 3ª INSPECÇÃO SUBAQUÁTICA – 2023

### EXUTOR SUBMARINO DE ESPINHO

SETEMBRO 2023

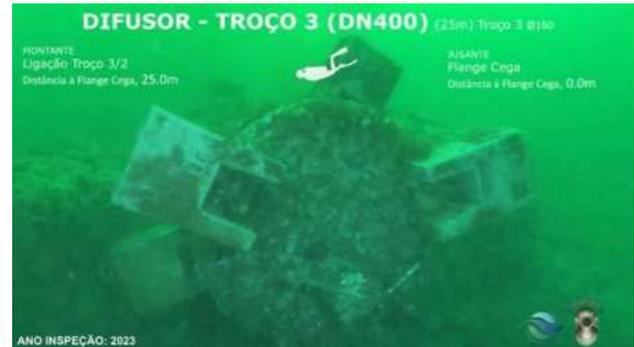
00.00.11 - DO.0.0m – FC.1 - Inicio Inspeção Subaquática Troço 3 DN400, sentido Mar-Terra

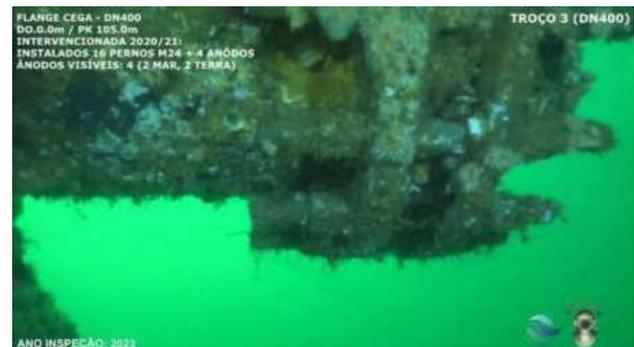
00.00.51 - DO.0.0m – FC.1, inferior vista de Norte

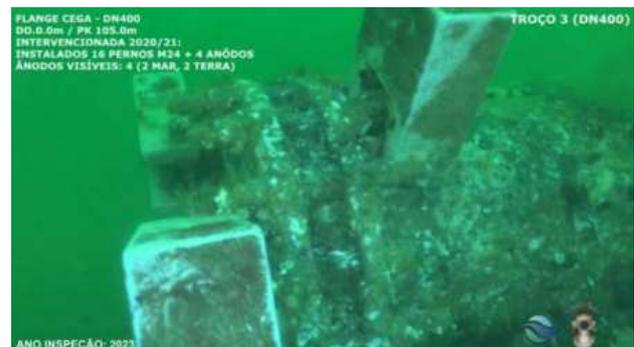
00.01.17 - DO.0.0m – FC.1, 2x ânodos lado Sul

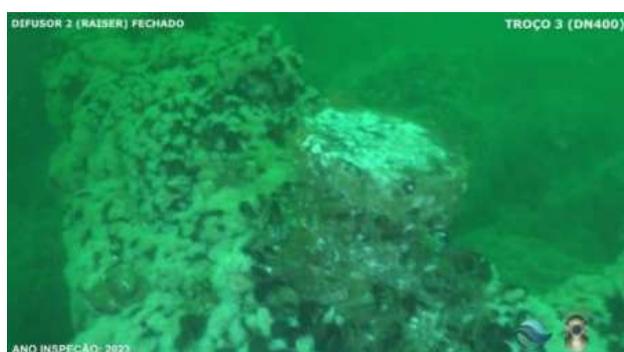
00.01.19 – D.2 - tamponado

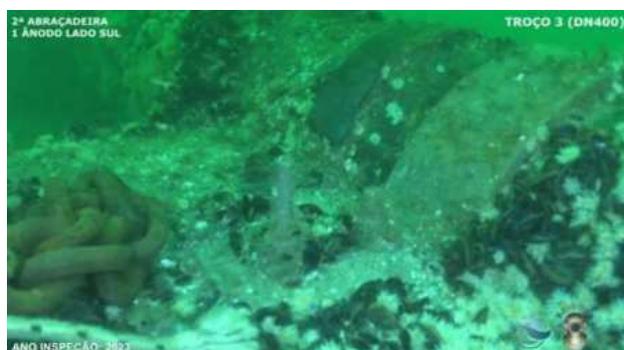
00.02.49 - Bloco 2 - Abraçadeira e Pernos sem corrosão, vista de Norte

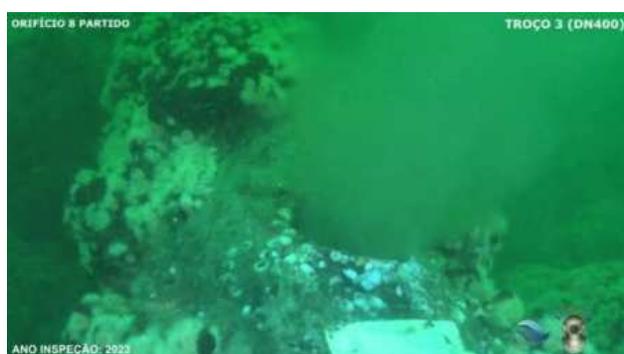
00.03.16 – Orifício 8 - partido

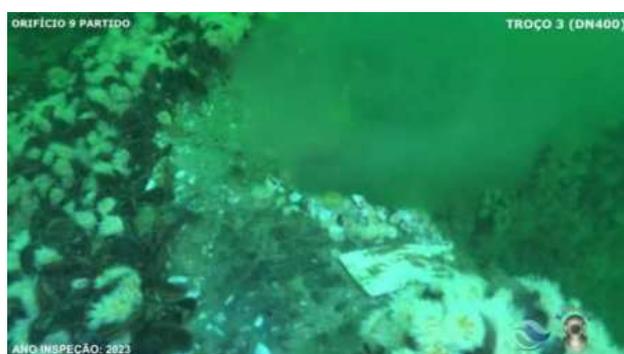
00.03.23 – D.9 - partido

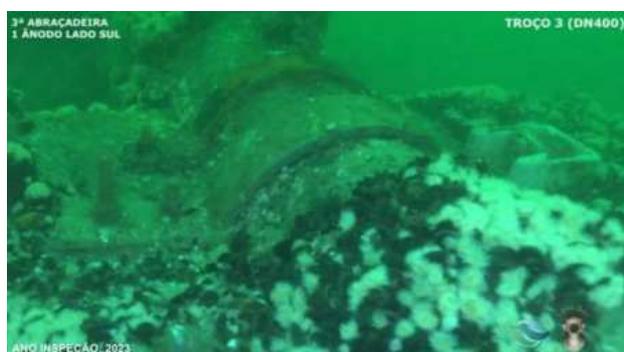
00.03.25 - Bloco 3 - Abraçadeira e Pernos sem corrosão, ânodo do lado Sul

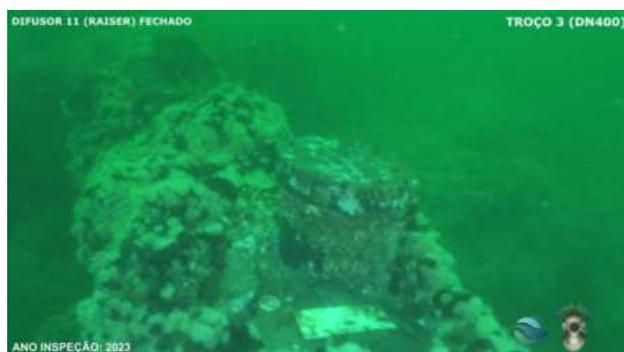
00.03.56 – D.11 - tamponado

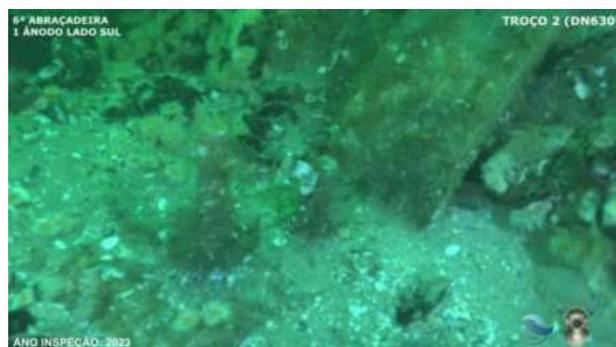
00.00.33 - Bloco 6 - Abraçadeira e fixações sem corrosão, 1x Ânodo lado Sul, vista de Norte

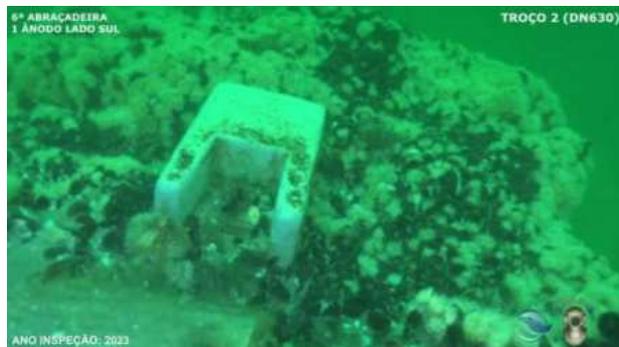
00.00.48 - Bloco 6 - Abraçadeira e fixações sem corrosão, 1x Ânodo lado Sul, vista de Sul

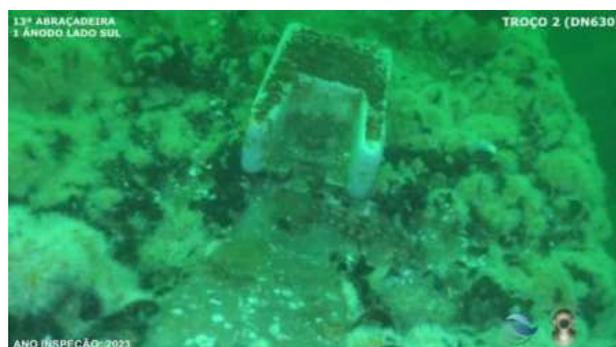
00.07.05 – Bloco 13 - Abraçadeira e fixações sem corrosão, PC lado Sul com desgaste muito ligeiro (transversal a todos ânodos)

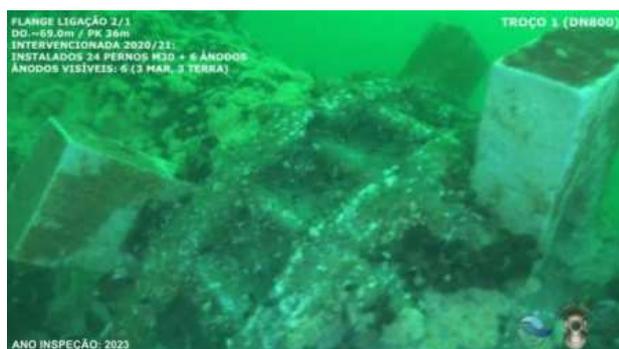
00.00.37 - DO.~69.0m - FL.2 DN800 - Pernos sem corrosão e 6x  
ânodos de PC ativos, sem desgaste, vista de Norte

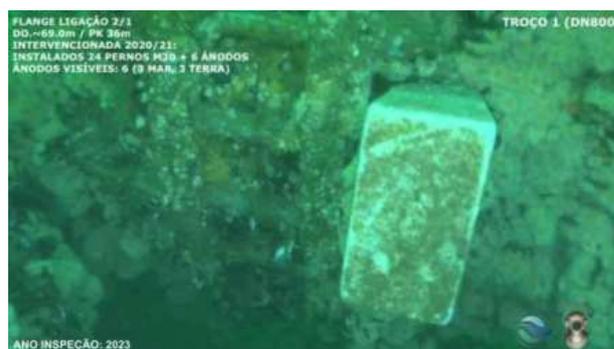
00.00.47 - DO.~69.0m - FL.2 DN800 - Pernos sem corrosão e 6x  
ânodos de PC ativos, sem desgaste, vista de Norte

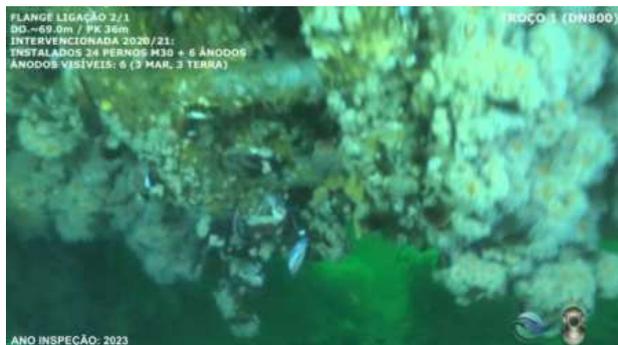
00.00.56 - DO.~69.0m – FL.2 DN800 - Pernos sem corrosão, inferior vista de Norte

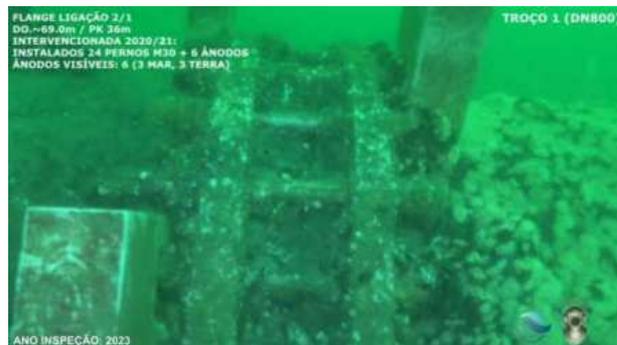
00.01.22 - DO.~69.0m - FL.2 DN800 - Pernos sem corrosão e 6x ânodos de PC ativos, sem desgaste, vista de Sul

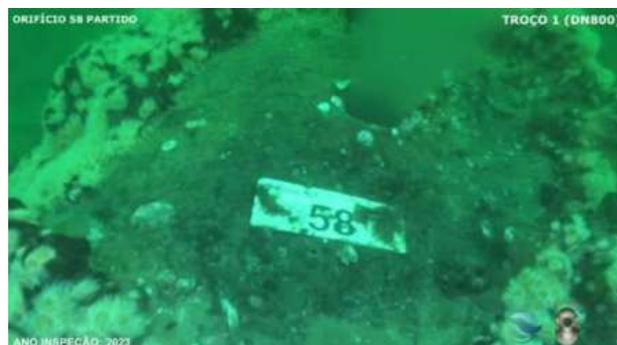
00.04.54 – Orifício 58 - partido

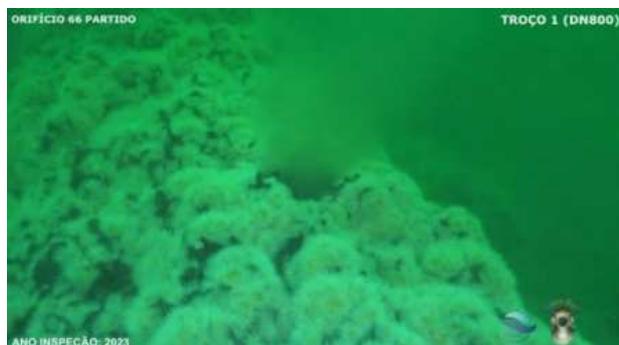
00.06.42 - Orifício 66 - partido

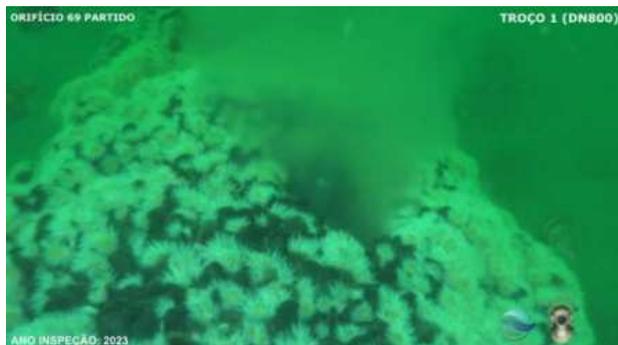
00.07.32 - Orifício 69 - partido

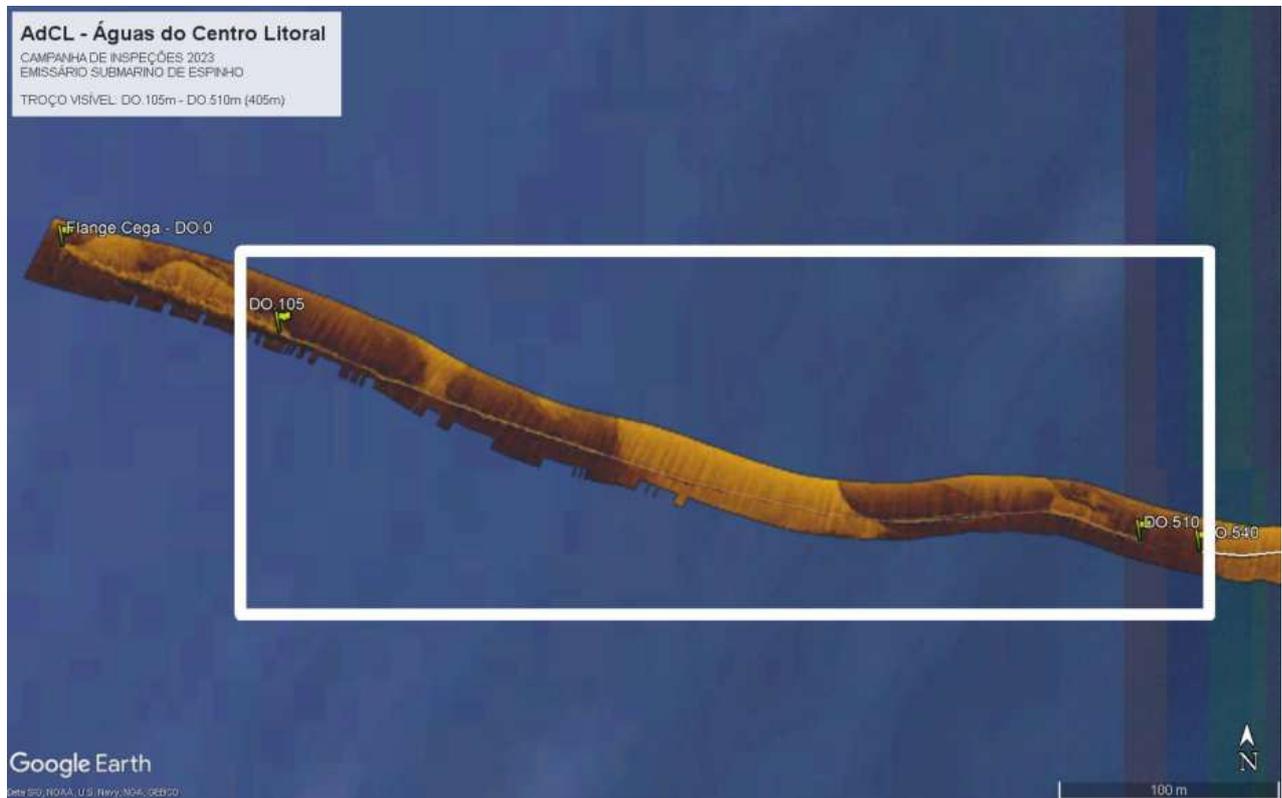
Neste troço são visíveis 72 Anéis de afundamento e 68 Maciços de calda coloidal, sendo que um dos Maciços (24.º visível – tempo vídeo: 00:11:41) apresenta uma rotura no topo do lado de terra.

Constatou-se que neste troço visível que estão em falta 4 Maciços entre os anéis 4/5, 5/6, 13/14 e 59/60.

Face ao assoreamento e incrustações são poucos os anéis que têm os parafusos de aperto visíveis, no entanto, dos que estão visíveis apresentam corrosão que tenderá a agravar-se e acelerar com perda de secção.

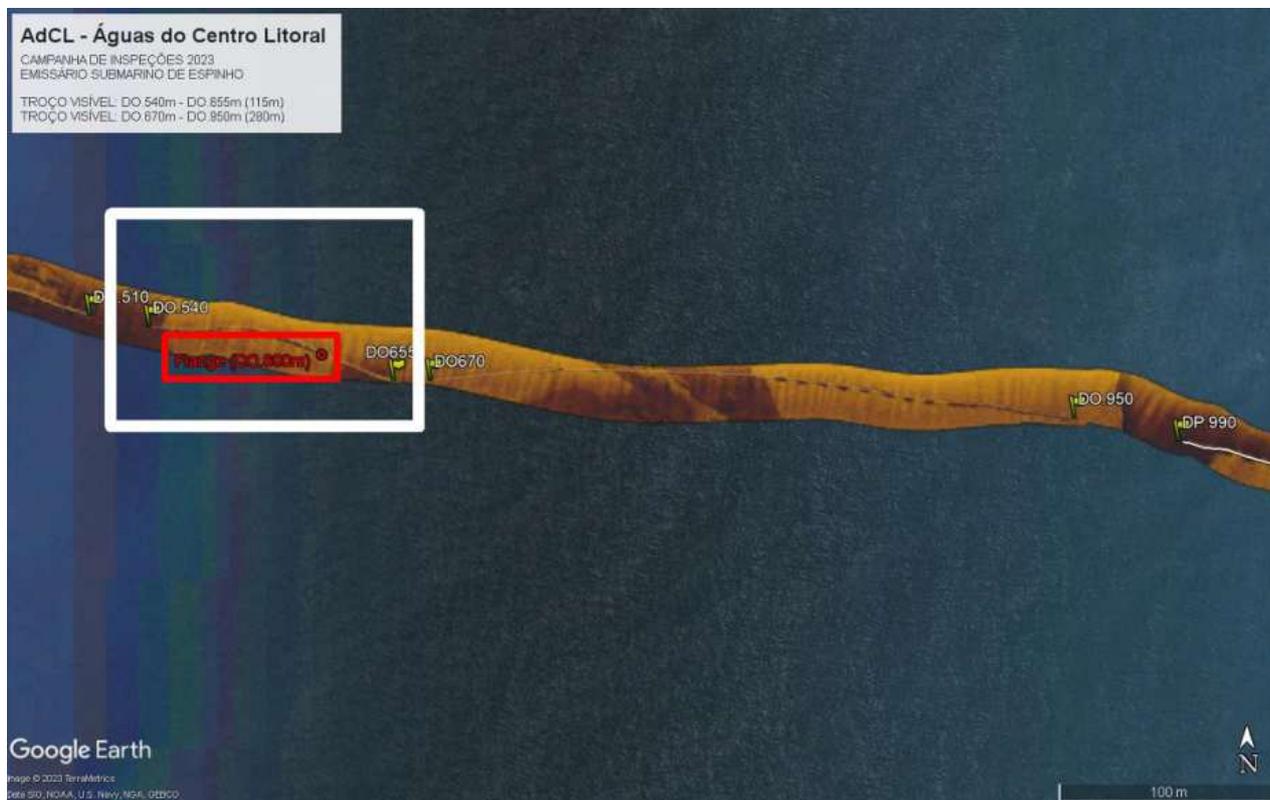
Neste troço são visíveis 29 Anéis de Afundamento, 23 Maciços de calda coloidal e 1 Flange de Ligação DN800 à DO.600.0m que foi alvo de intervenção previamente á presente inspeção que visou a substituição de todos os pernos de aperto 824 un) e instalação de 6 Ânodos de PC.

Constatou-se que na extensão visível deste troço estão em falta 2 Maciços entre os anéis 18/19 e 20/21.

Nenhum dos elementos metálicos de aperto visíveis dos anéis têm ânodos de PC, apresentam corrosão com conseqüente agravamento por perda de secção.

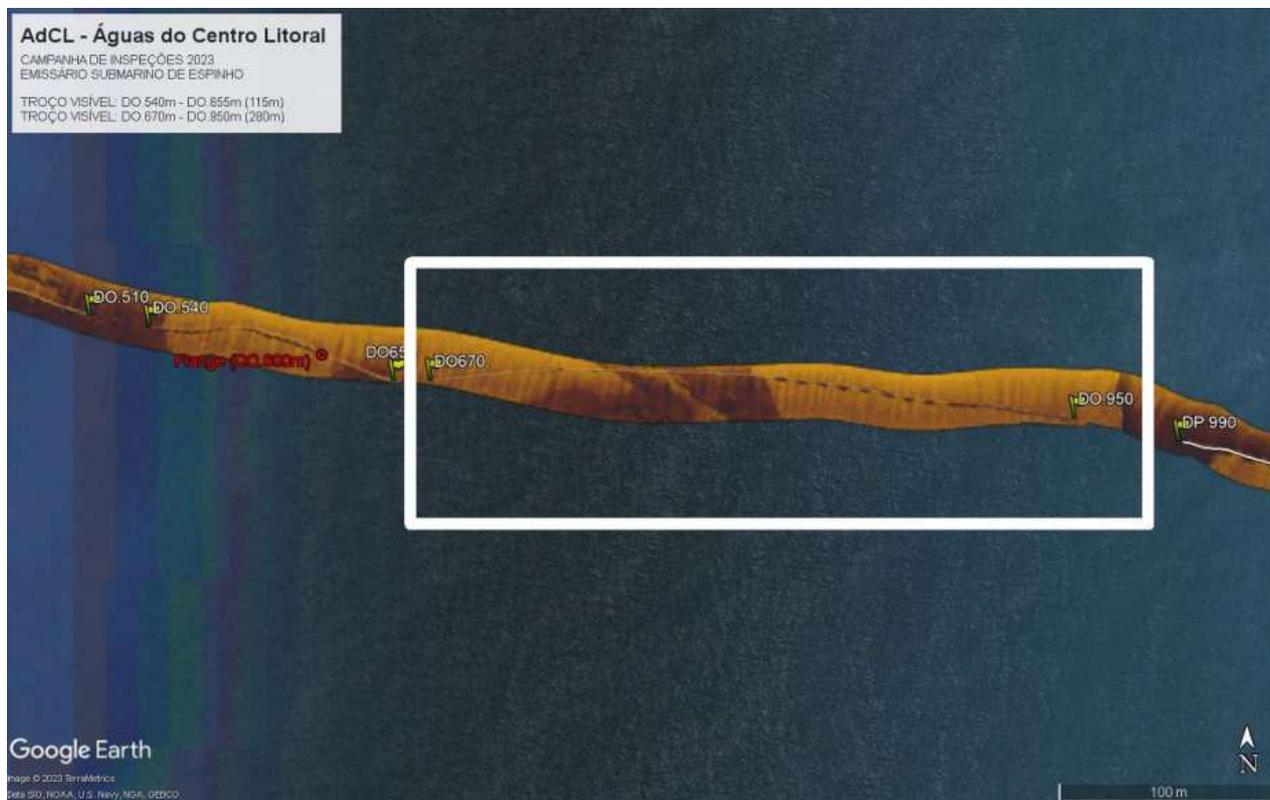
Neste troço são visíveis 51 Anéis de Afundamento e 38 Maciços de calda coloidal, dos quais 3 estão rasgados no topo (calda visível).

Constatou-se que na extensão visível deste troço estão em falta 9 Maciços entre os anéis 21/22, 23/24, 25/26, 27/28, 29/30, 31/32, 33/34, 35/36 e 37/38.

Nenhum dos elementos metálicos de aperto visíveis dos anéis têm ânodos de PC, apresentam corrosão com conseqüente agravamento por perda de secção.

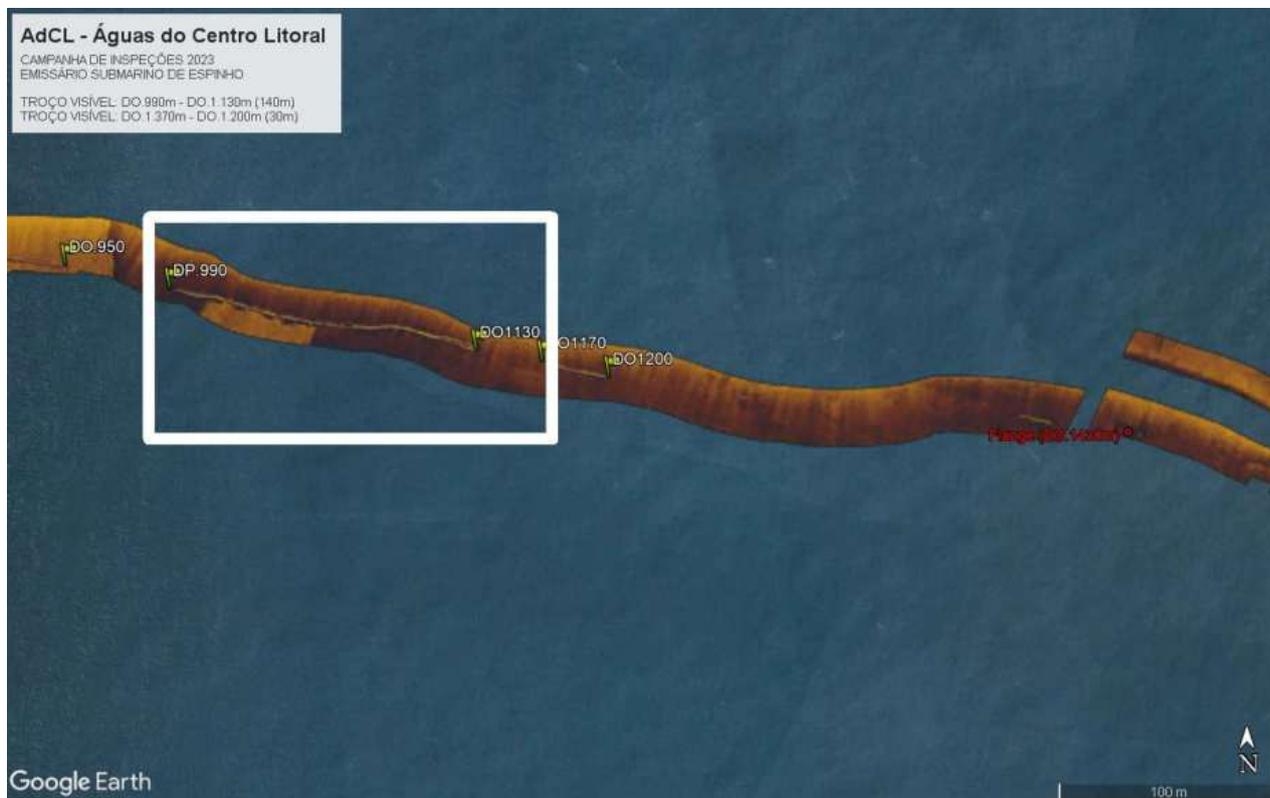
Neste troço estão visíveis 25 Anéis de afundamento e 27 Maciços de calda coloidal, sendo que 1 dos maciços de calda coloidal apresentam rotura no topo em toda a extensão.

Constatou-se que na extensão visível deste troço estão em falta 3 Maciços entre os anéis 5/6, 7/6 e 9/10.

Nenhum dos elementos metálicos de aperto visíveis dos anéis têm ânodos de PC, apresentam corrosão com conseqüente agravamento por perda de secção

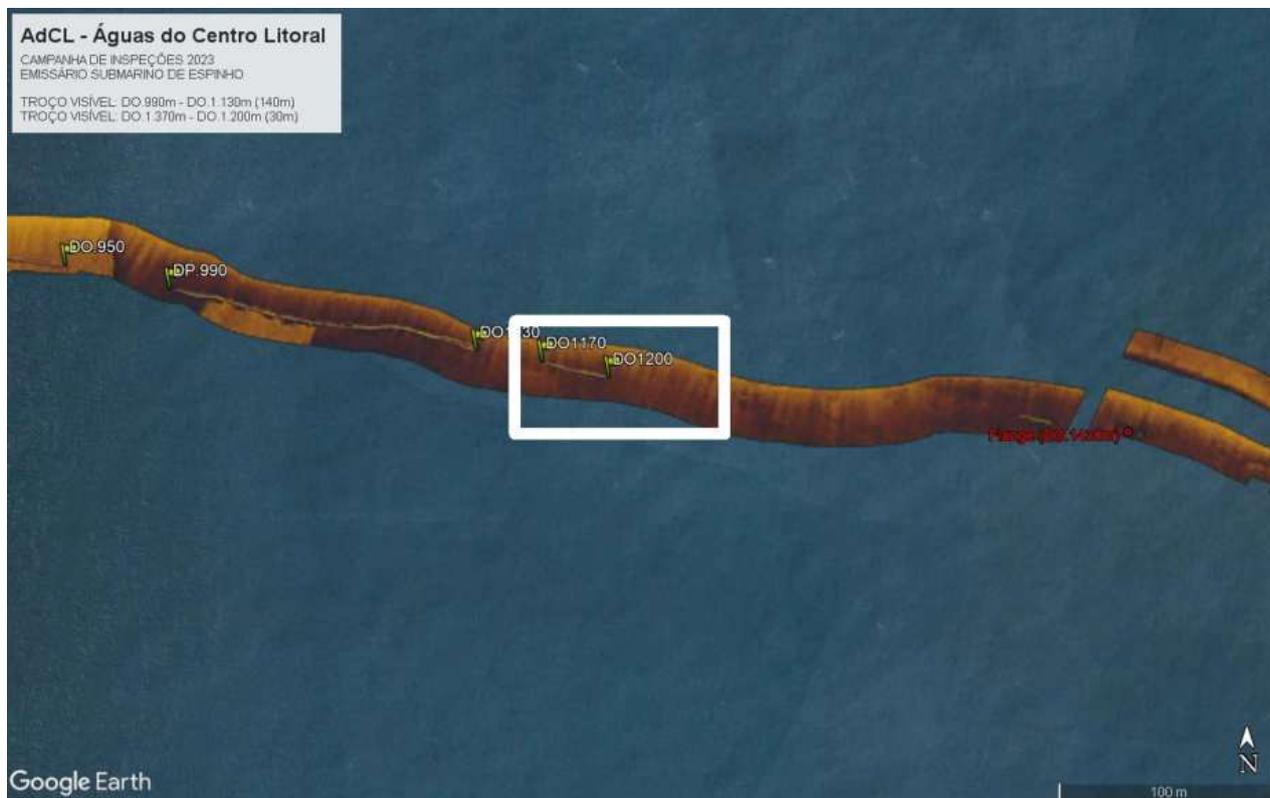
Neste troço são visíveis 5 Anéis de Afundamento e 4 Maciços de calda coloidal.

Os elementos metálicos de aperto dos anéis não têm qualquer PC e encontram-se com corrosão.
