## AQUISIÇÃO DE SERVIÇOS INSPECÇÕES SUBAQUÁTICAS DAS INFRAESTRUTURAS DA AdCL - 2021/2023

RELATÓRIO 3ª INSPECÇÃO SUBAQUÁTICA – 2023

### EXUTOR SUBMARINO DE ESPINHO

SETEMBRO 2023

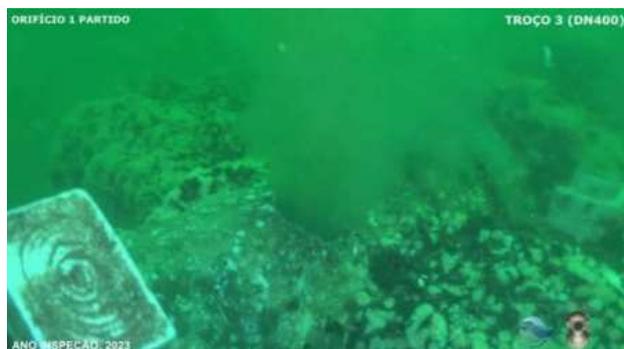
00.01.39 – Orifício 1 partido

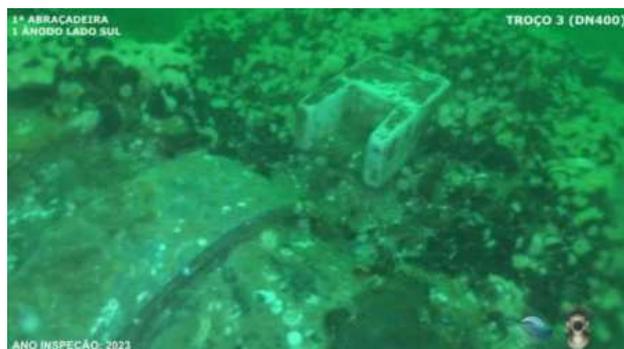
00.02.14 – Bloco 1 - Abraçadeira com ânodo, vista lado Sul

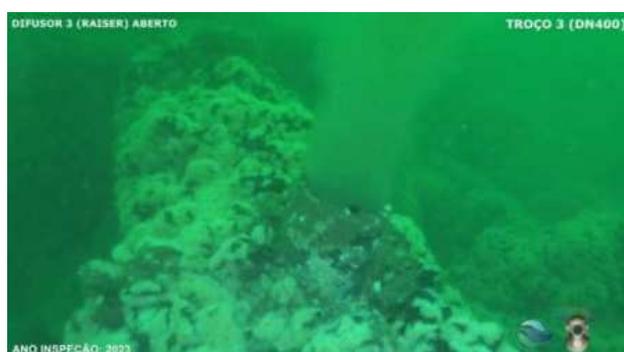
00.02.23 – D.3 – Aberto na intervenção de 2020/21

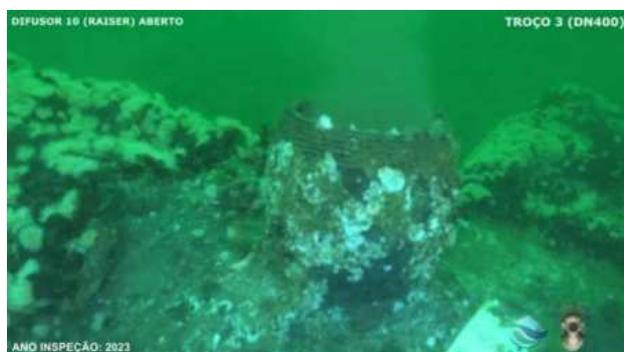
00.03.50 – D.10 - Aberto na intervenção de 2020/21

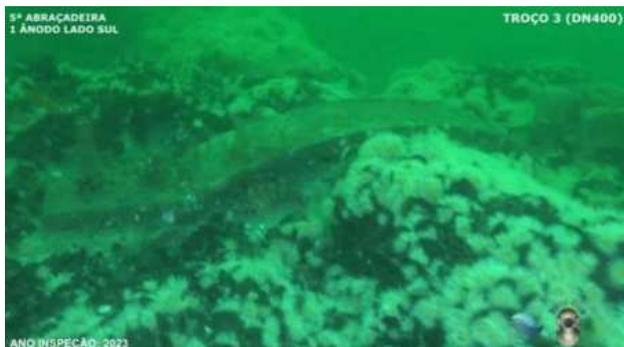
00.04.58 - Bloco 5 - Abraçadeiras e Pernos sem corrosão, 1x âncora lado Sul

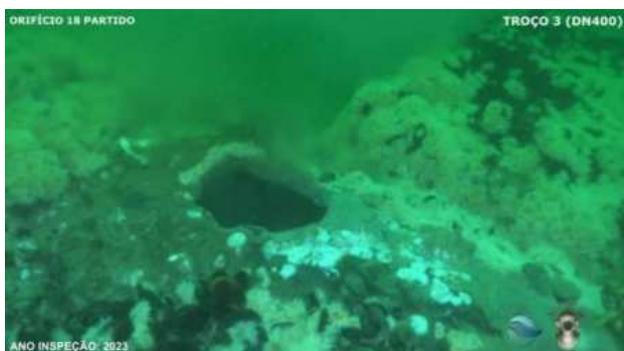
00.05.17 - Orifício 18 - partido

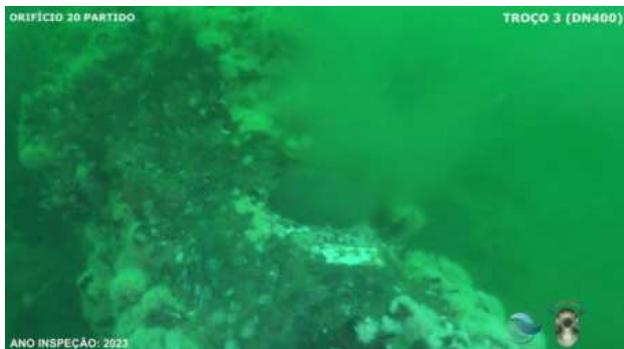
00.05.28 - Orifício 20 - partido

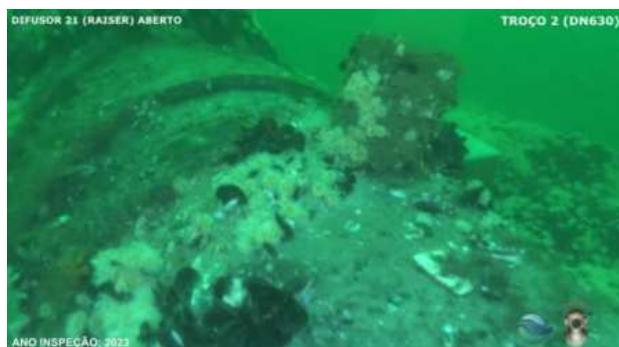
00.00.25 - D.21 - Aberto na intervenção 2020/21

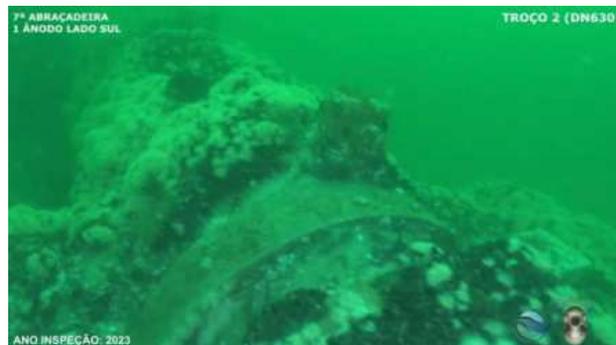
00.01.23 - Bloco 7 - Abraçadeira e fixações sem corrosão, 1x Ânodo lado Sul

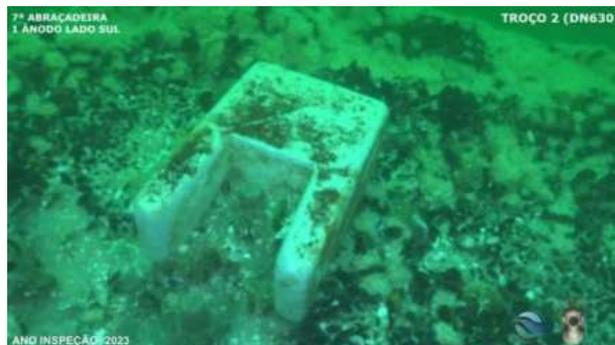
00.01.43 - Bloco 7 – 1x Ânodo de PC, lado Sul

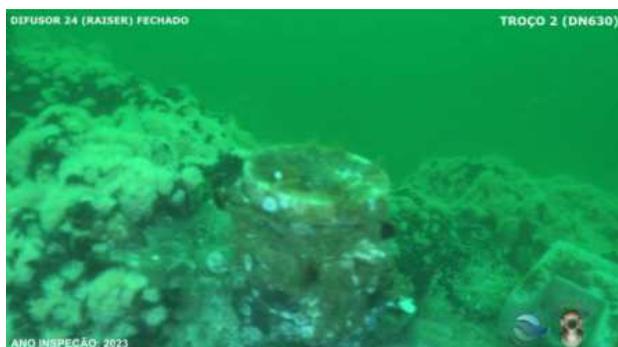
00.01.50 – D.24 - tamponado

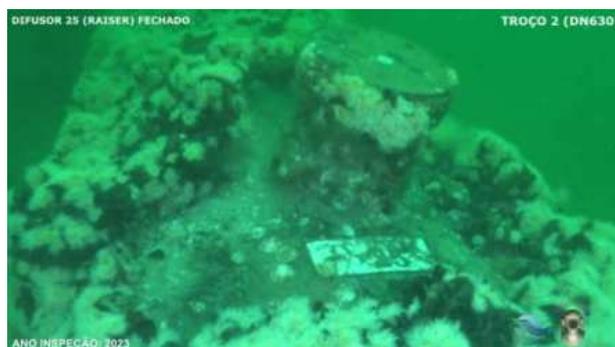
00.01.57 – D.25 - tamponado

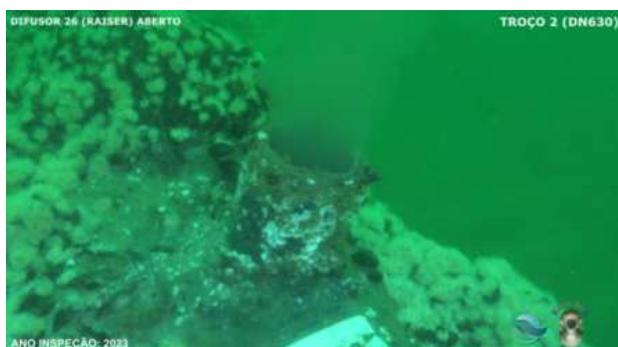
00.02.09 – D.26 - aberto

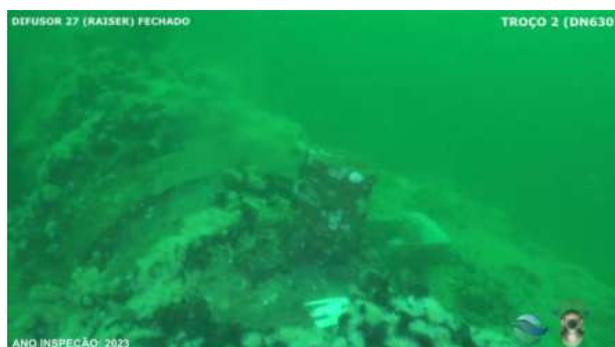
00.02.15 – D.27 - tamponado

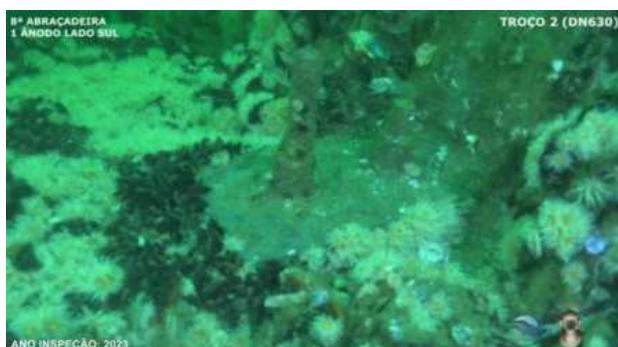
00.02.23 - Bloco 8 – Abraçadeira e fixações sem corrosão, vista de Norte

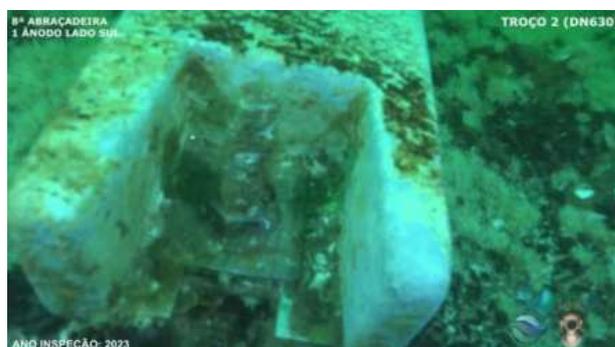
00.02.36 – Bloco 8 – Abraçadeira e fixações sem corrosão, 1x ânodo de PC, vista de Sul

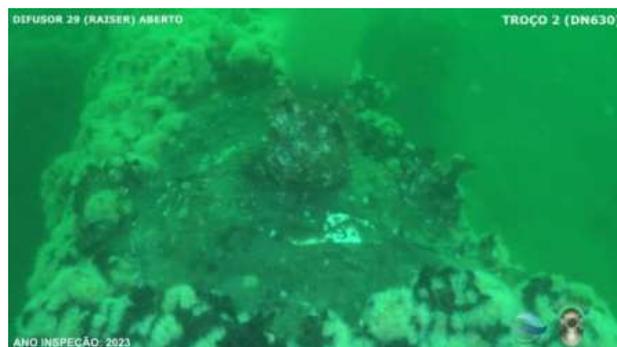
00.02.57 – D.29 - aberto

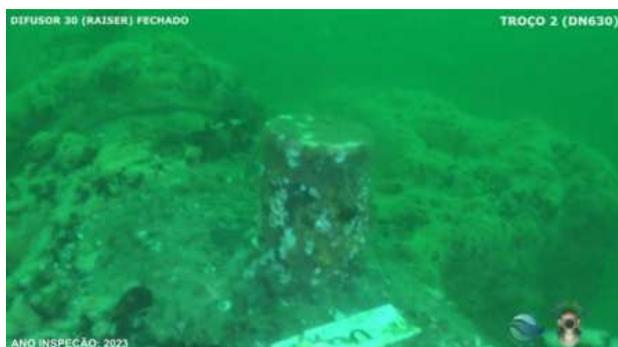
00.03.05 – D.30 - tamponado

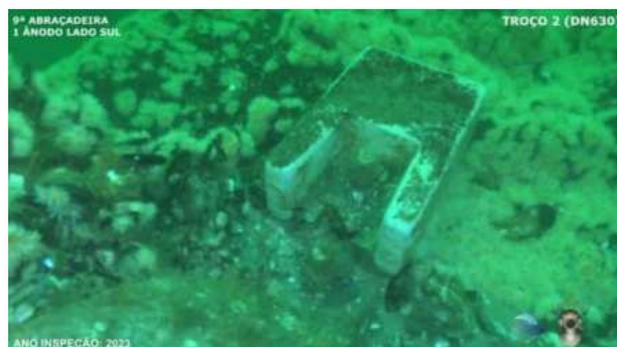
00.03.28 – Bloco 9 – Abraçadeira e fixações sem corrosão, 1x ânodo de PC lado Sul

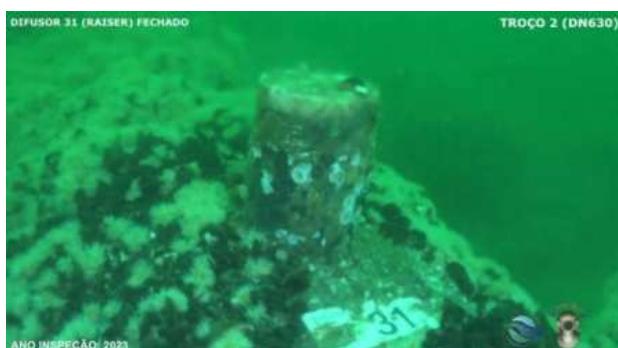
00.03.35 – D.31 - tamponado

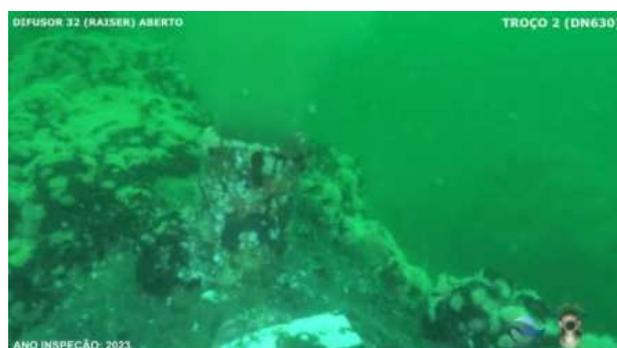
00.03.42 – D.32 - Aberto na intervenção 2020/21

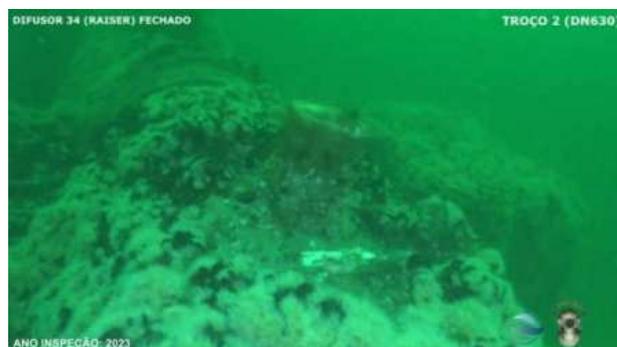
00.03.58 – D.34 - tamponado

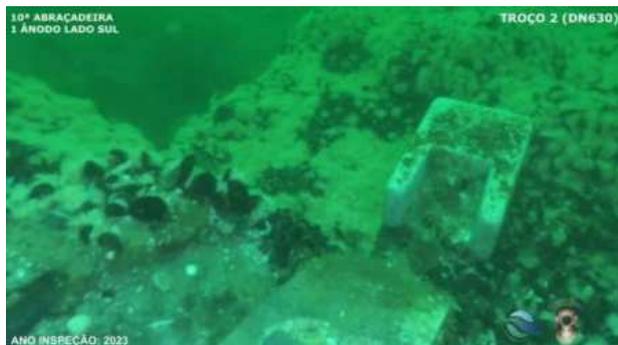
00.04.15 - Bloco 10 - Abraçadeira e fixações sem corrosão, 1x ânodo de PC lado Sul

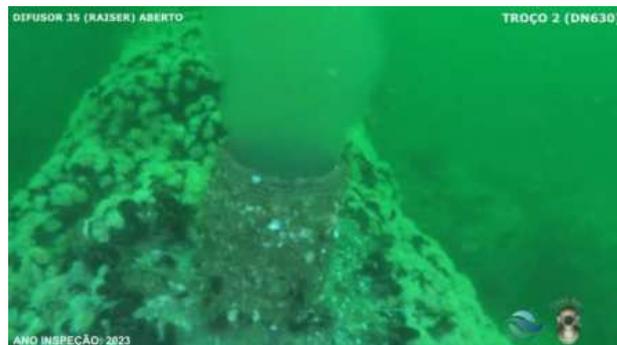
00.04.22 - D.35 - aberto

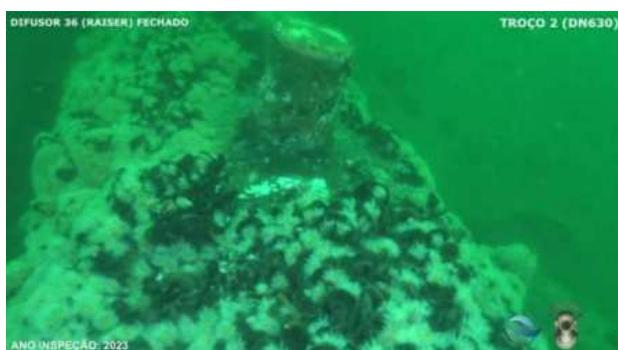
00.04.28 – D.36 - tamponado

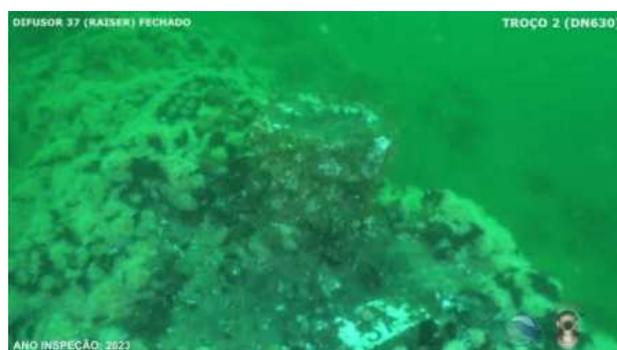
00.04.43 – D.37 - tamponado

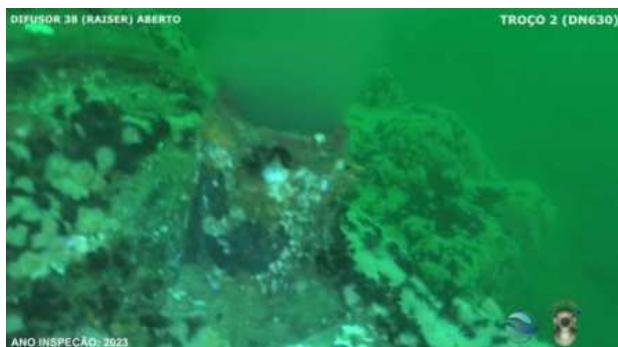
00.04.54 – D.38 - aberto

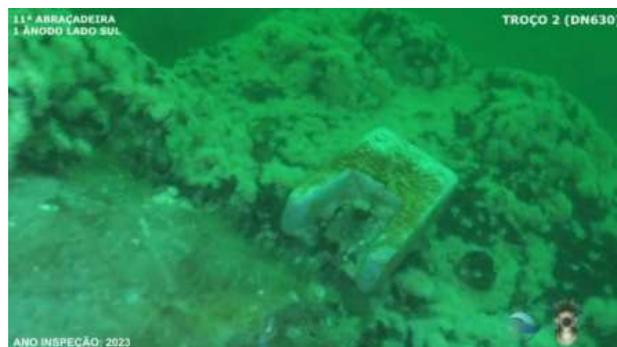
00.05.13 - Bloco 11 - Abraçadeira e fixações sem corrosão, 1x ânodo de PC lado Sul

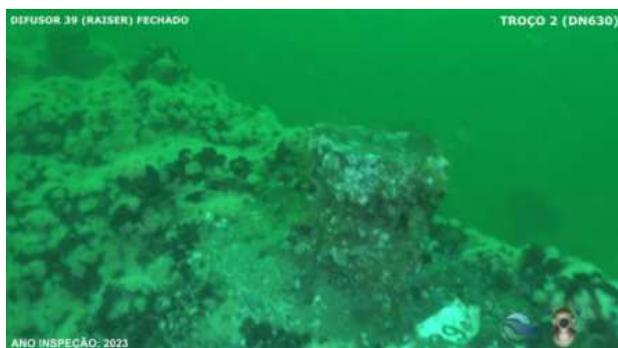
00.05.25 – D.39 - tamponado

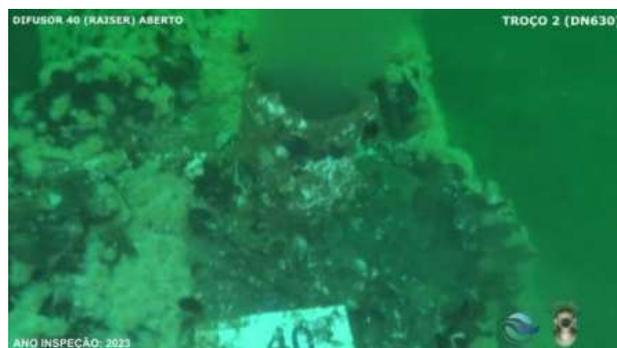
00.05.34 – D.40 - Aberto na intervenção 2020/21

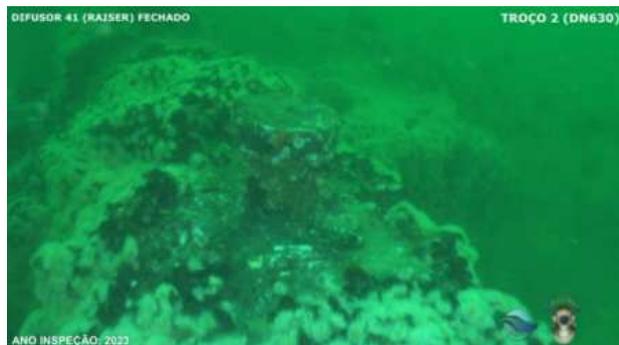
00.05.48 – D.41 - tamponado

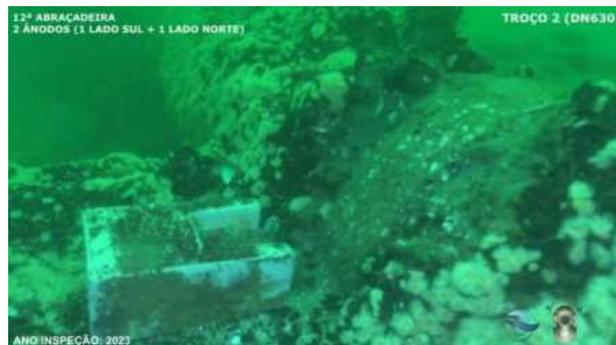
00.05.55 – Bloco 12 - Abraçadeira com 2 ânodos, lado Norte

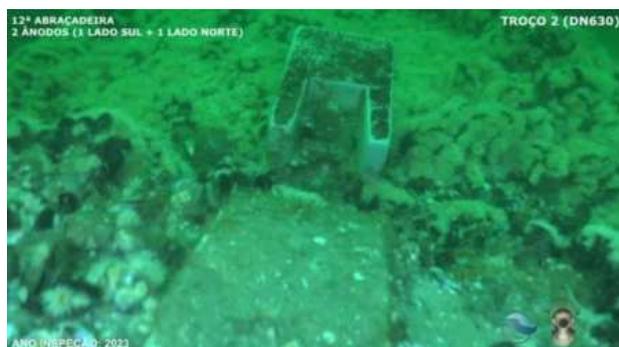
00.06.09 – Bloco 12 - Abraçadeira com 2 ânodos, lado Sul

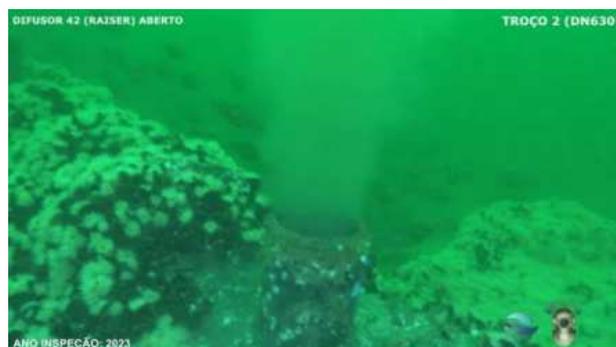
00.06.18 - D.42 - Aberto na intervenção 2020/21

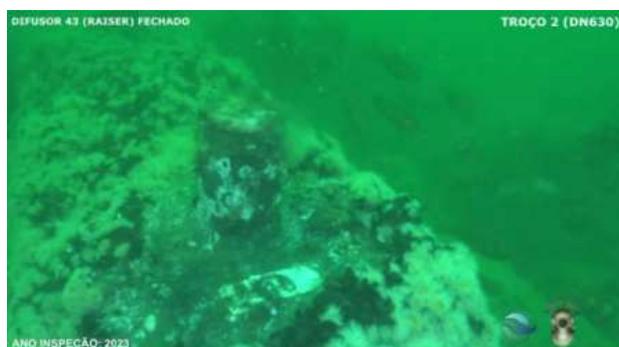
00.06.23 – D.43 - tamponado

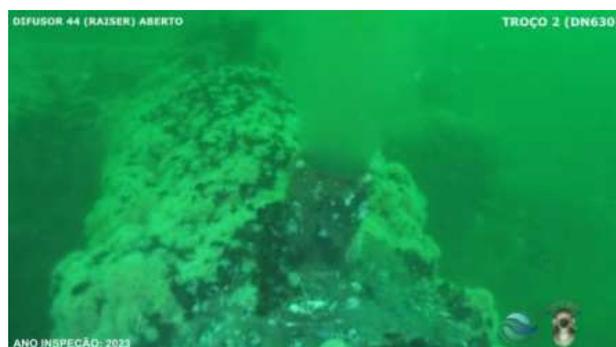
00.06.39 – D.44 - Aberto na intervenção 2020/21

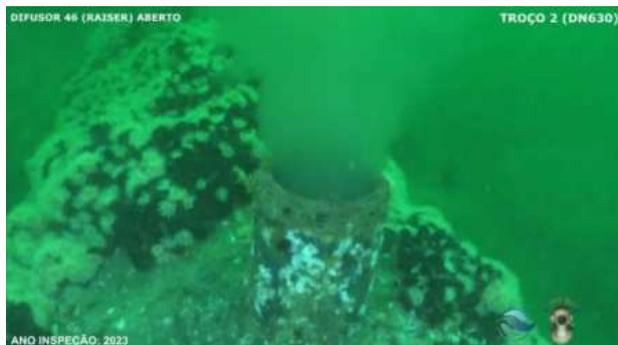
00.07.15 – D.46 - Aberto na intervenção 2020/21

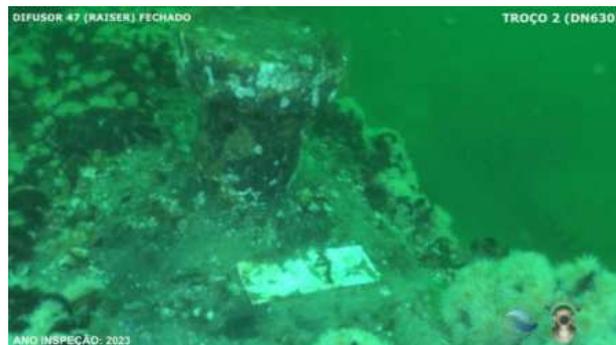
00.07.24 – D.47 - tamponado

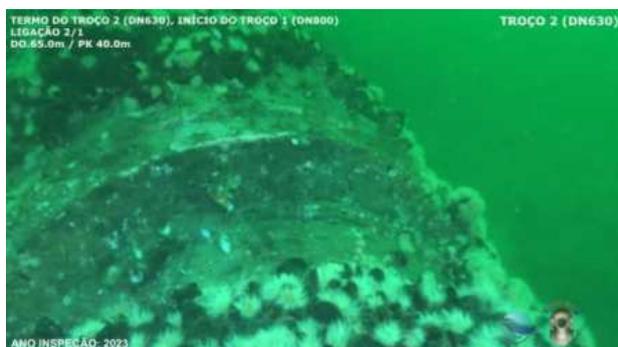
00.7.29 – DO.65.0m - Mudança de Secção - redução DN800-DN630  
(Termo do Troço 2 e Início do Troço 1)

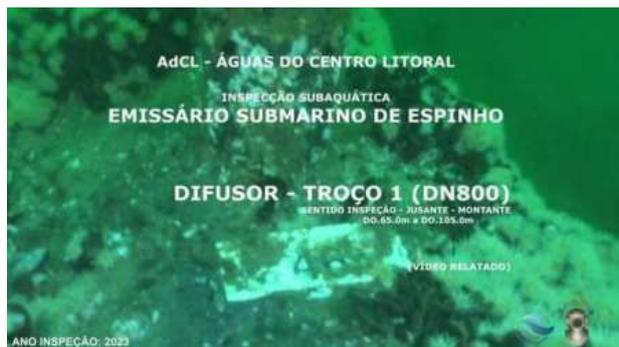
00.00.00 - DO.65.0m - Início do Troço 1 (DN800), sentido Mar-Terra

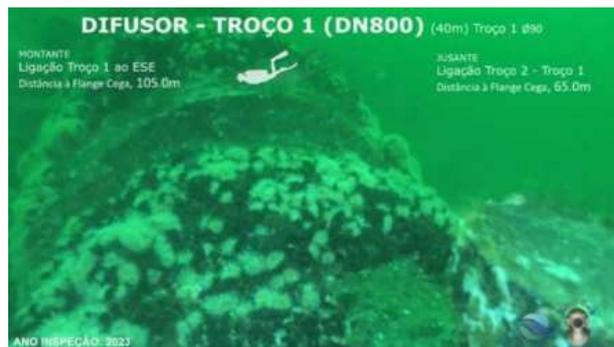
00.00.13 - DO.65.0m - Mudança de Secção - redução DN800 DN630

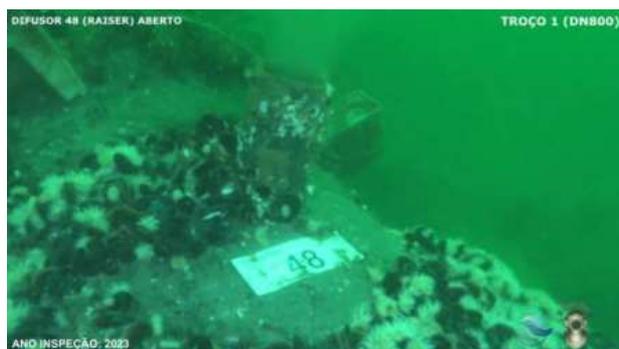
00.00.29 - D.48 - aberto

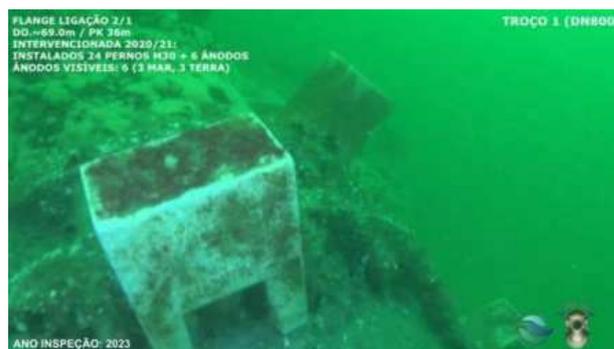
00.00.34 - DO.~69.0m - FL.2 DN800, vista de topo

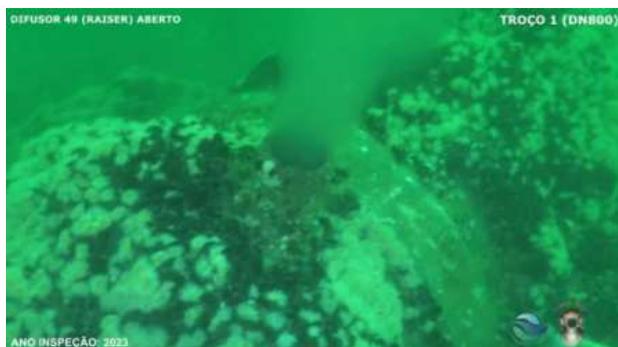
00.01.45 – D.49 - Aberto na intervenção 2020/21

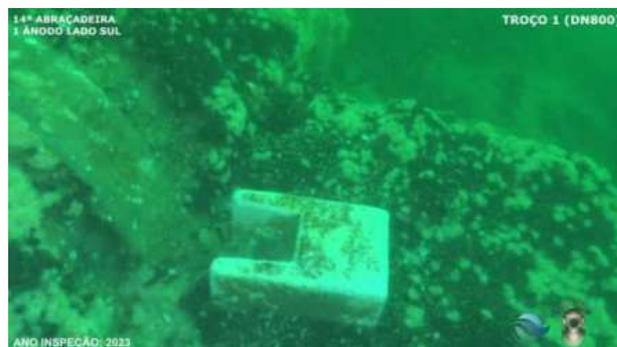
00.02.51 - Bloco 14 - Elementos metálicos sem corrosão, 1x ânodo PC ativa, ânodo lado Sul

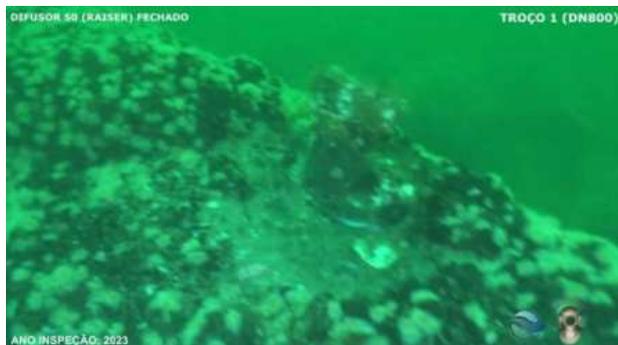
00.02.37 – D.50 - tamponado

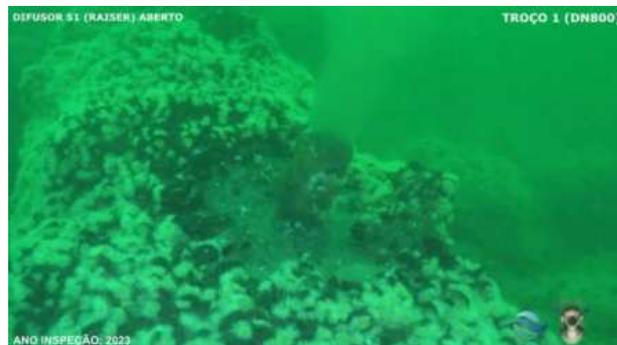
00.02.51 - D.51 - na intervenção 2020/21

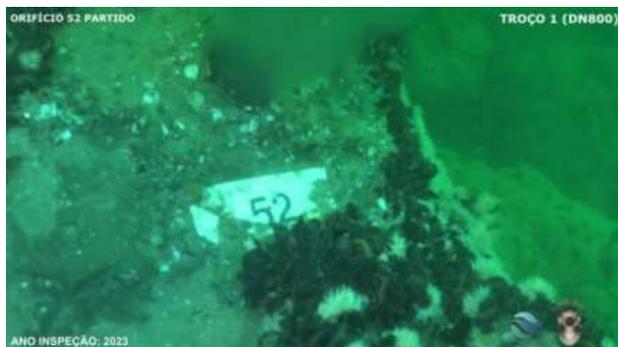
00.02.55 – Orifício 52 - partido

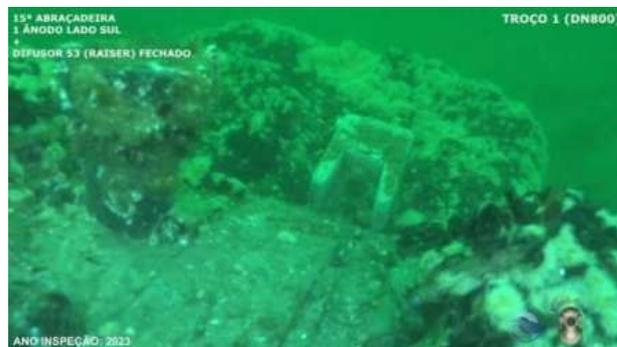
00.03.20 - Bloco 15 - Elementos metálicos sem corrosão, 1x ânodo de lado Sul + D.53 - tamponado

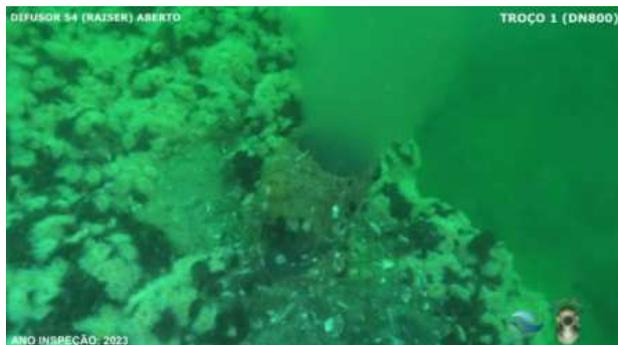
00.03.42 – D.54 - Aberto na intervenção 2020/21

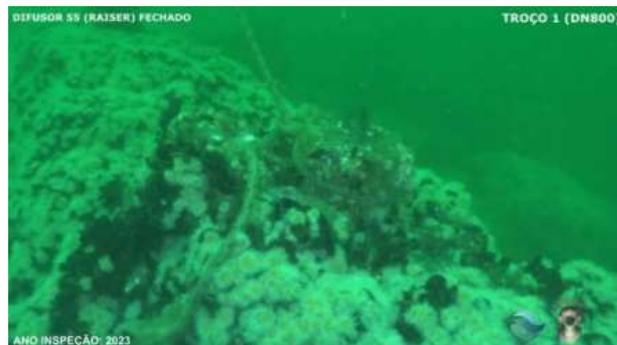
00.03.49 – D.55 - tamponado

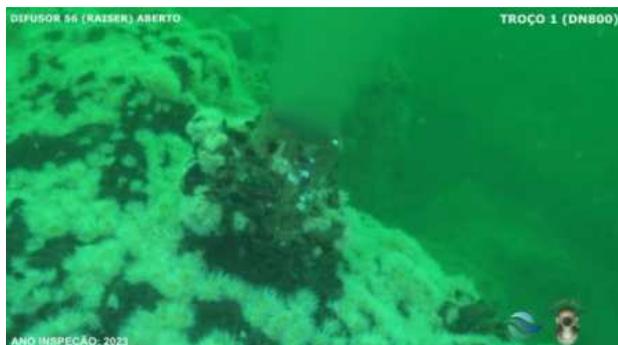
00.03.58 – D.56 - Aberto na intervenção 2020/21

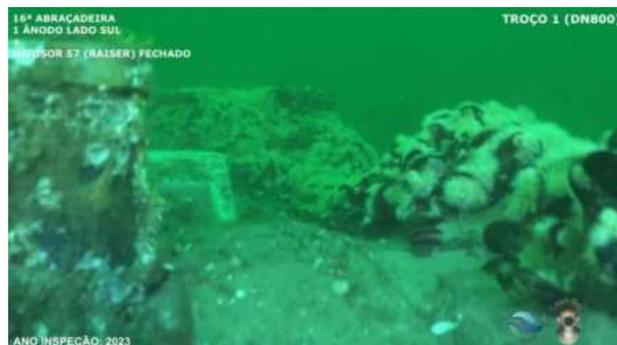
00.04.21 – Bloco 16 - Elementos metálicos sem corrosão, 1x ânodo de lado Sul + D.57 - tamponado

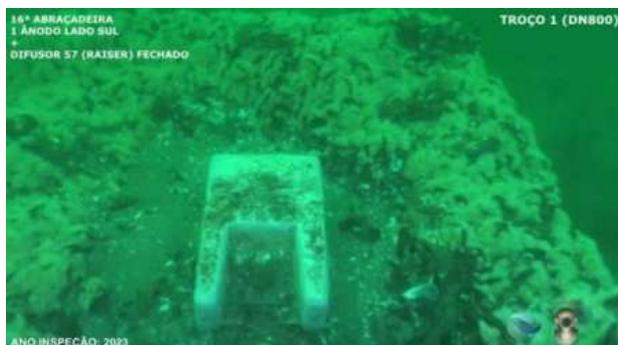
00.04.25 - Bloco 16 - Elementos metálicos sem corrosão, 1x ânodo de PC, lado Sul

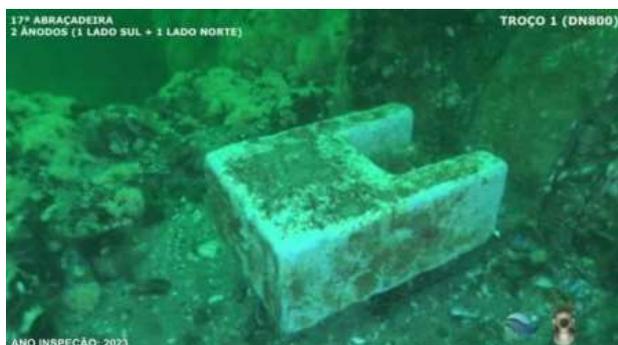
00.07.25 - Bloco 17 - Elementos metálicos sem corrosão, 2s ânodos de PC, ânodo lado Norte

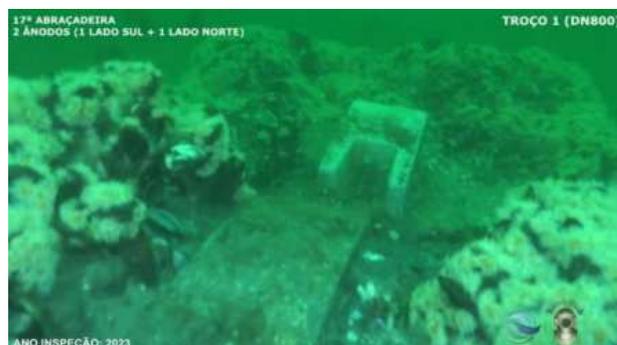
00.05.31 - Bloco 17 - Elementos metálicos sem corrosão, 2x ânodos de PC, ânodo lado Sul

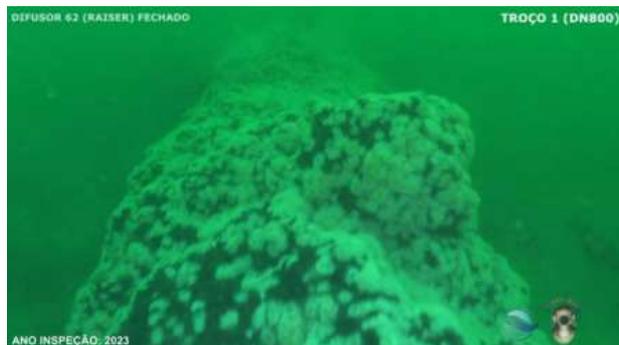
00.05.49 – D.62 - tamponado

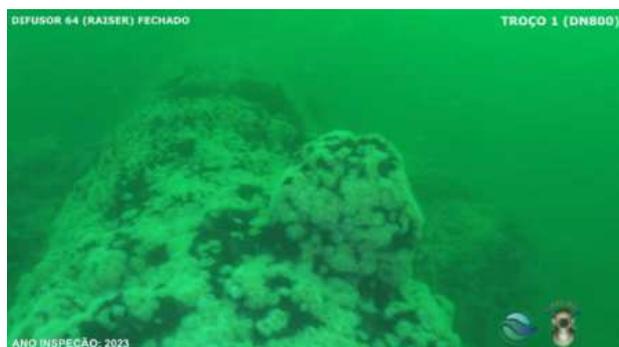
00.06.02 – D.64 - tamponado

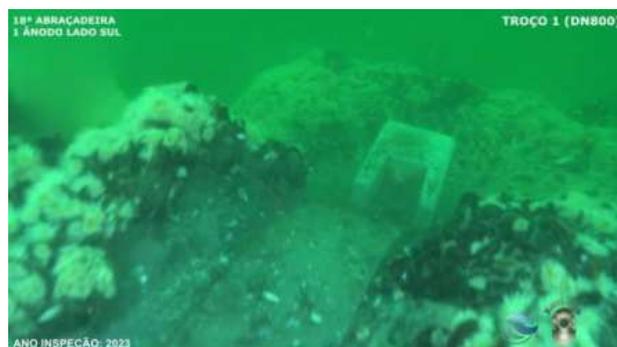
00.06.22 – Bloco 18 - Elementos metálicos sem corrosão, 1x âncora de PC lado Sul

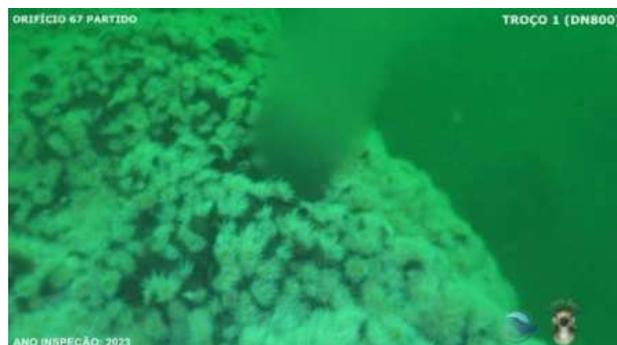
00.06.50 - Orifício 67 - partido

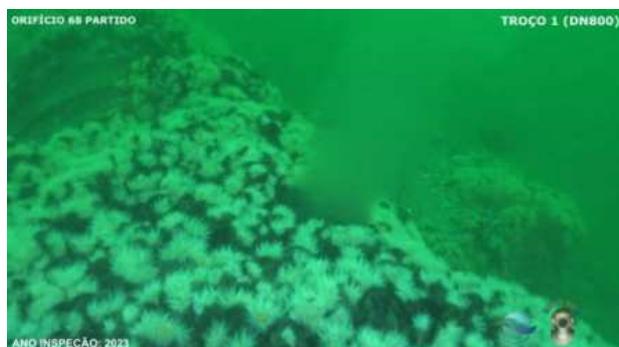
00.06.56 - Orifício 68 - partido

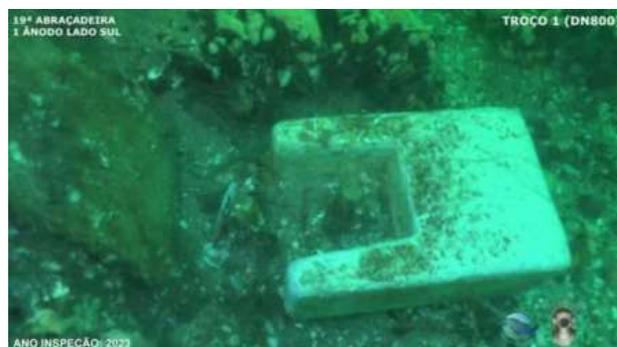
00.07.22 - Bloco 19 - Elementos metálicos sem corrosão, 1x âncora de PC lado Sul

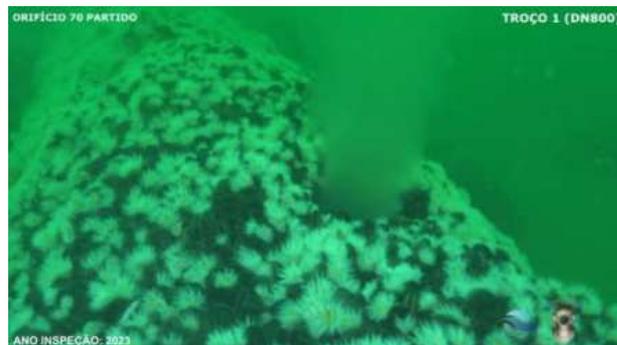
00.07.40 - Orifício 70 - partido

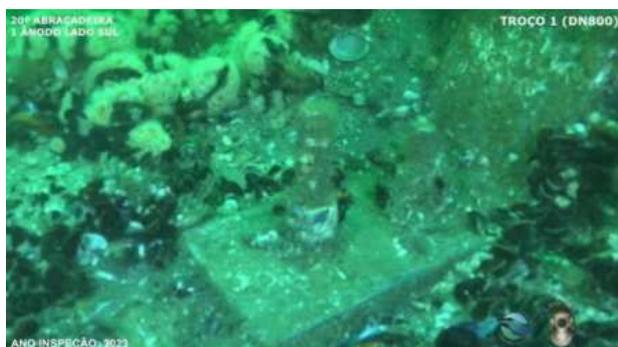
00.08.04 - Bloco 20 - Elementos metálicos sem corrosão, 1x ânodo de PC, fixação vista lado Norte

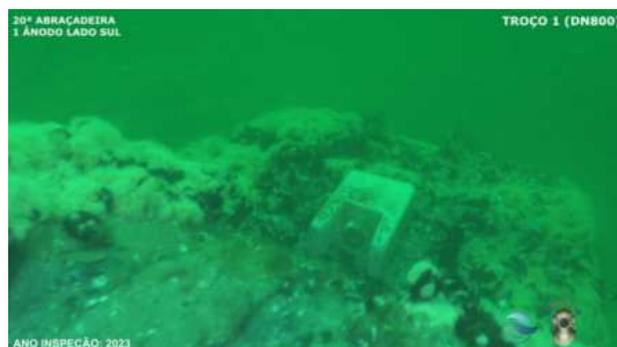
00.08.12 - Bloco 20 - Elementos metálicos sem corrosão, 1x ânodo de PC lado Sul

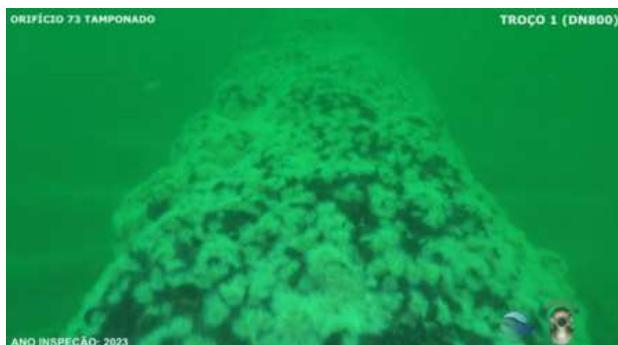
00.08.26 - Orifício 73 - tamponado

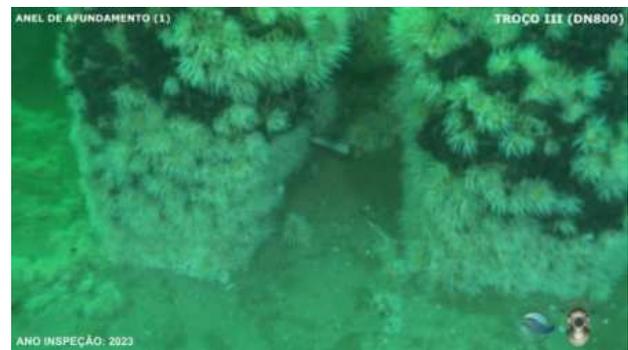
00.01.09 – 1º Anel afundamento visível, vista lado Norte, pernos não visíveis

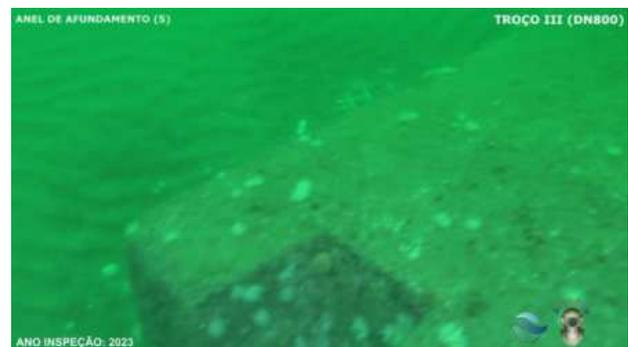
00.03.58 – 5º Anel de afundamento, ausência de Maciço calda coloidal entre 5º e 6º anel

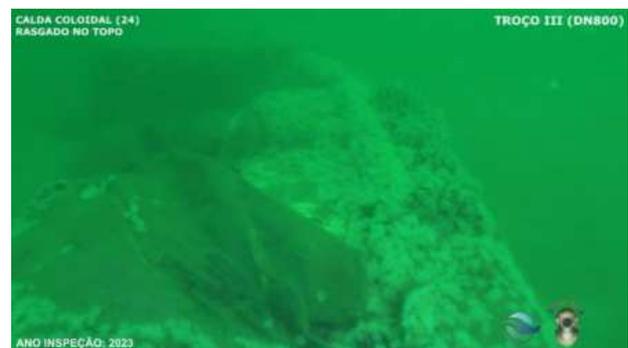
Neste troço são visíveis 72 Anéis de afundamento e 68 Maciços de calda coloidal, sendo que um dos Maciços (24.º visível – tempo vídeo: 00:11:41) apresenta uma rotura no topo do lado de terra.

00.11.41 – 24º Maciço calda coloidal, rasgado no topo com calda visível

- 5 Maciços de calda coloidal com rotura na tela, com a seguinte localização:
  - 1 Maciço rasgado no Troço DO.105m a DO.510m;
  - 3 Maciços rasgado no Troço DO.670m a DO.950m;
  - 1 Maciços rasgado no Troço DO.990m a 1130m;

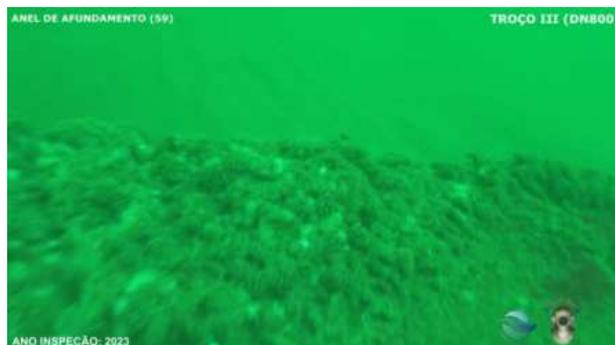
00.21.43 – 59º Anel de afundamento, sem Maciço de calda coloidal

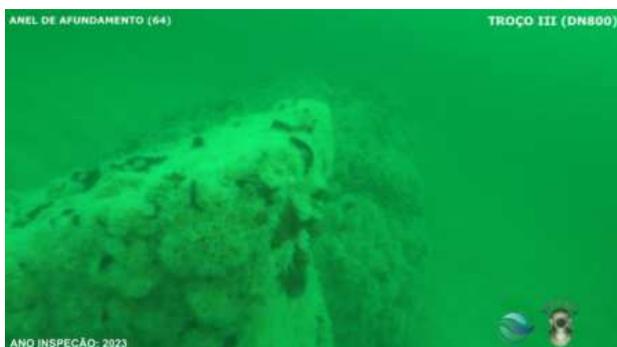
00.23.00 – 64º Anel de afundamento entre Maciços de calda coloidal, rodado para Norte

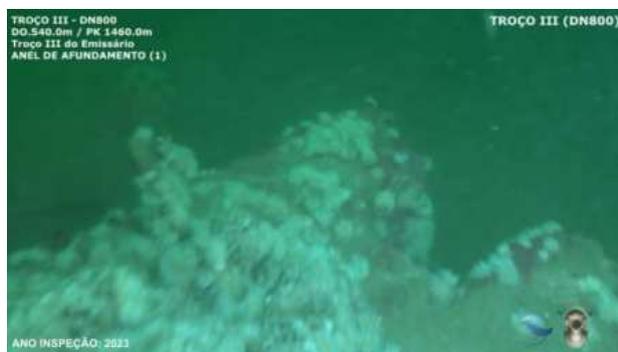
00.00.25 – 1º Anel de Afundamento visível entre maciços de calda coloidal, rodado para Norte

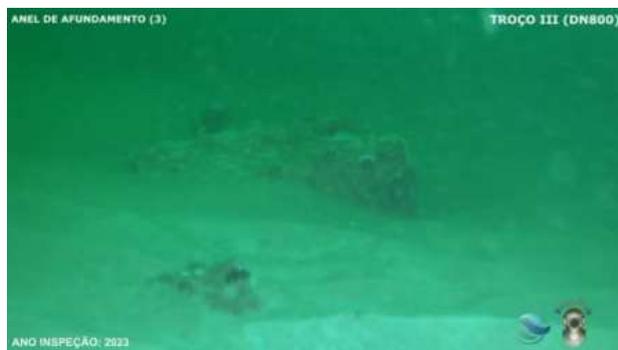
00.00.28 – 1º Maciço calda coloidal visível, após 1º Anel

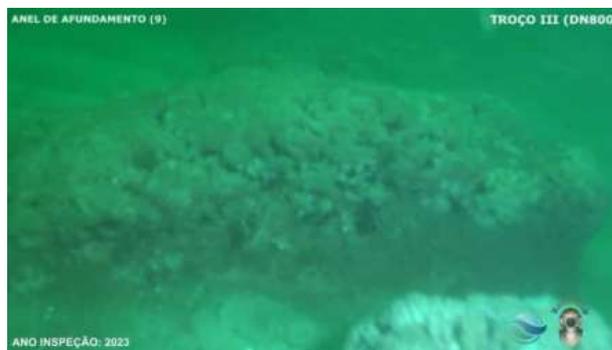
00.01.14 – 3º Anel de afundamento, entre 2 Maciços calda coloidal quase assoreados

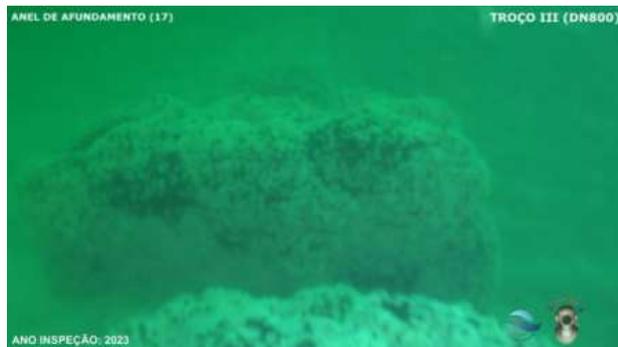
00.02.49 – 9º Anel de afundamento, anel e maciços com elevada quantidade de incrustações

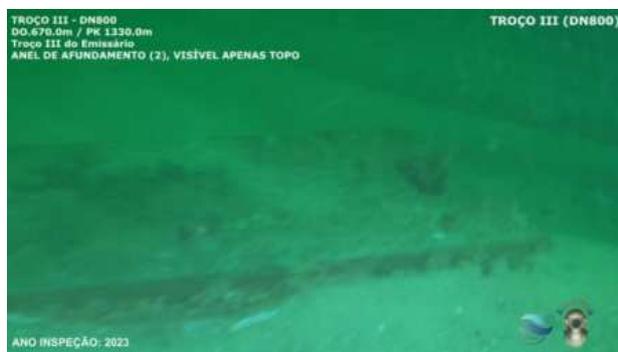
00.00.06 – Troço III DN800, 3º troço visível 280m, sentido IS Mar-Terra, 1º Anel de Afundamento visível apenas topo

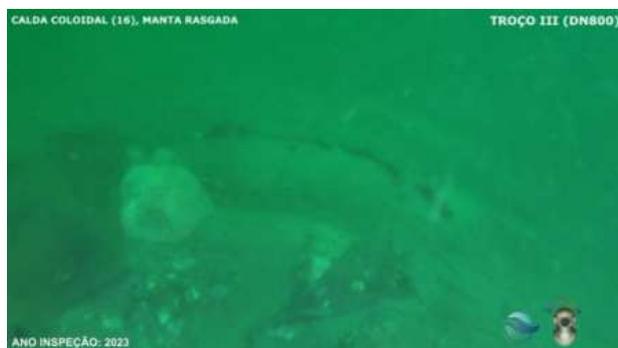
00.00.49 – 2º Maciço de calda coloidal, visível apenas topo

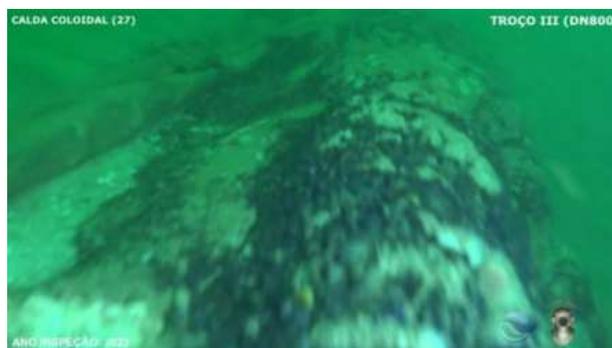
00.05.25 – 16º Maciço de calda coloidal, manta rasgada no topo

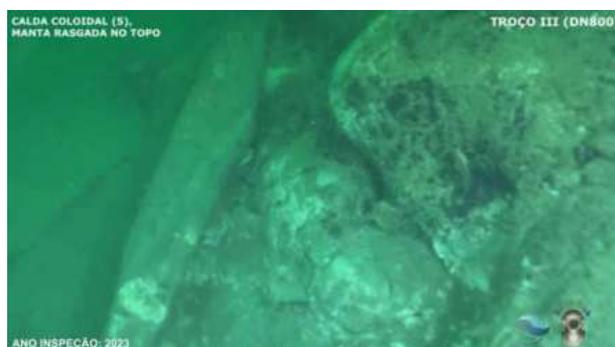
00.00.22 – 1º Maciço calda coloidal visível

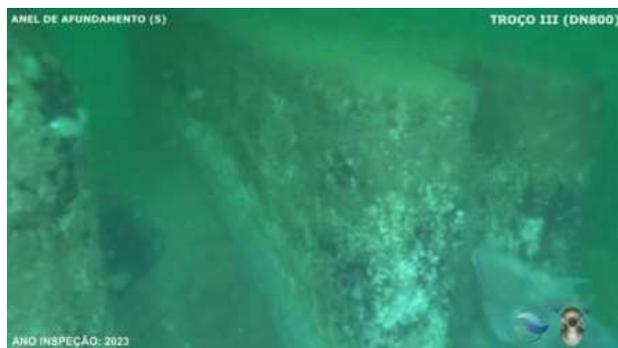
Neste troço estão visíveis 25 Anéis de afundamento e 27 Maciços de calda coloidal, sendo que 1 dos maciços de calda coloidal apresentam rotura no topo em toda a extensão.

00.01.41 – 5º Maciço calda coloidal visível, rasgado no topo em todas a extensão

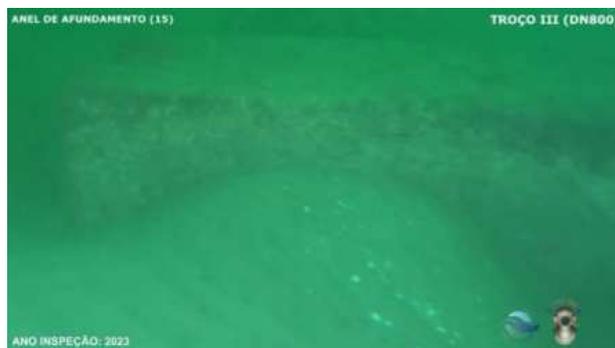
00.02.04 – 5º Anel afundamento, vista de Sul

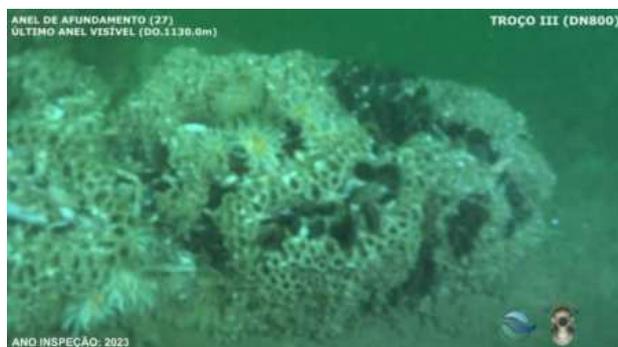
00.05.25 – 15º Anel afundamento

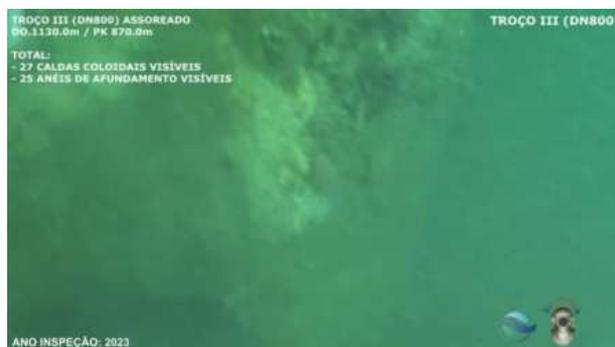
00.10.33 – 27º Anel afundamento, último visível

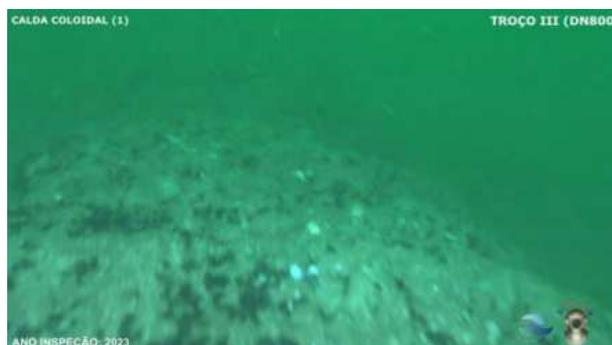
00.00.18 – 1º Anel de Afundamento de betão visível

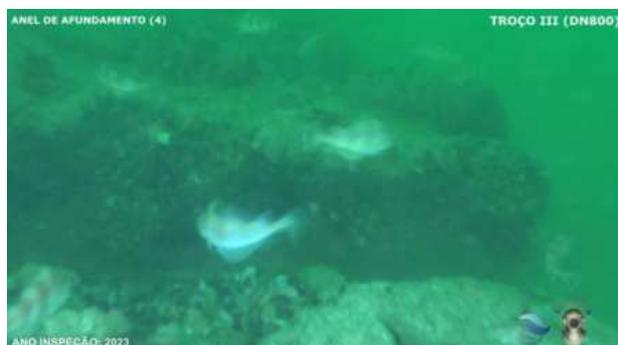
00.00.25 – 1º Maciço calda coloidal visível

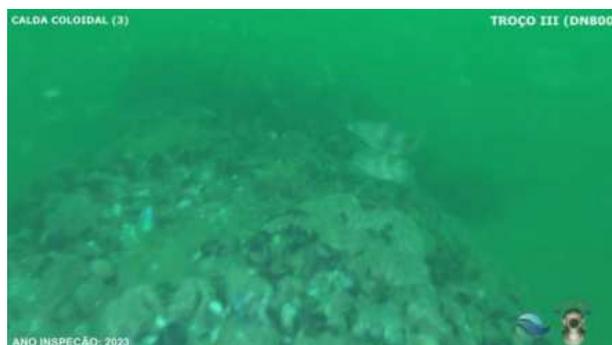
00.01.20 – 4º Anel de Afundamento de betão visível

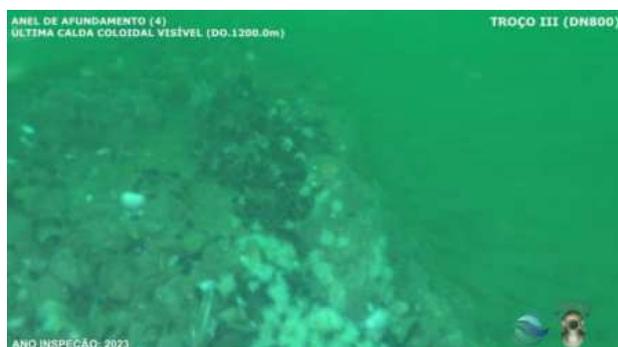
00.01.34 – 3º Maciço calda coloidal visível

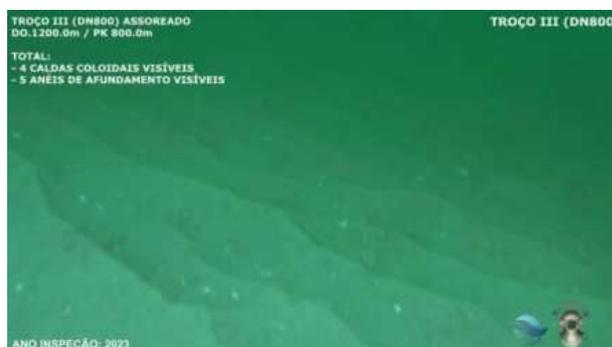
00.01.46 – 4º Maciço calda coloidal, último visível
